# IS HEAT BLOCK SHEET ABUNDANT CONSTRUCTION

弊社独自開発の「IS遮熱シート」を用いた豊富な施工実績をご紹介します

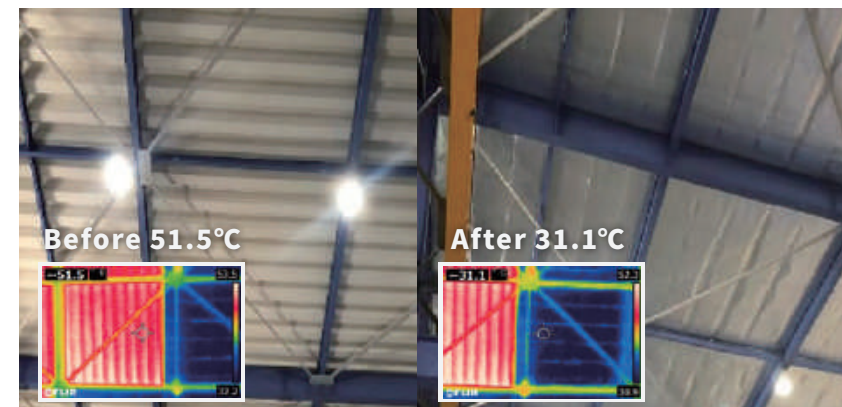
#### 01 山九株式会社様

屋根材：ガルバリウム鋼板

対 策：温度上昇を抑えるため、IS遮熱シートによるワイヤー工法を実施。

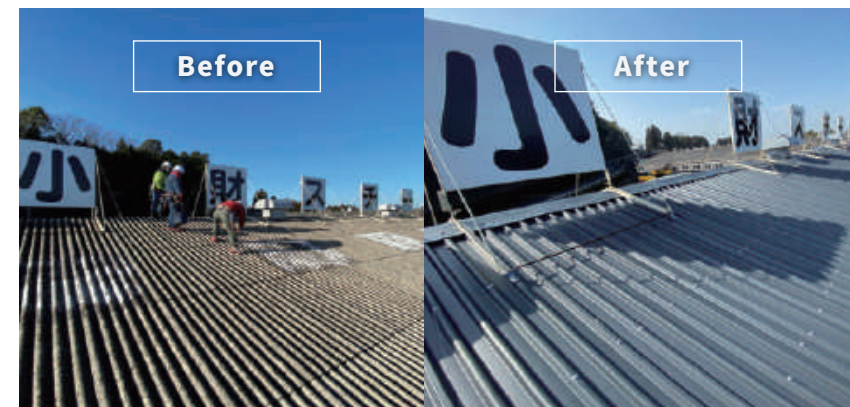
## 02 株式会社小財スチール様

屋根材:施工前:大波スレート／施工後:カバーーフ

対 策:暑さと雨漏り補修を一度の施工で対策出来るウォームバリア工法を実施。

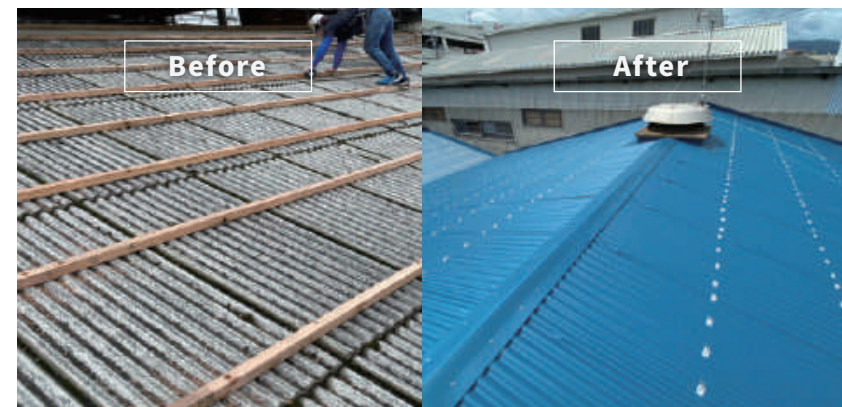
## 03 信和工業株式会社様

屋根材:施工前:スレート小波／施工後:スレート小波(裏貼り遮熱材)

対 策:暑さと雨漏り補修を一度の施工で対策出来るウォームバリア工法を実施。

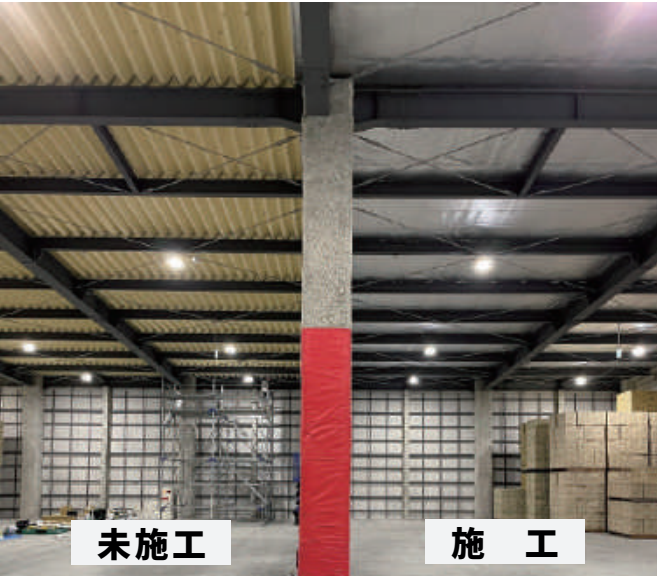
IS遮熱シート  
比較モニタリング  
Monitoring01 (株式会社ツルク様)

同構造の倉庫2階にて、IS遮熱シートの未施工・施工で分け、それぞれの地上約1.5mの箇所に温度計を設置、12時～13時の間で日中の温度推移を計測。

室内温度**マイナス10度**の温度差を実現

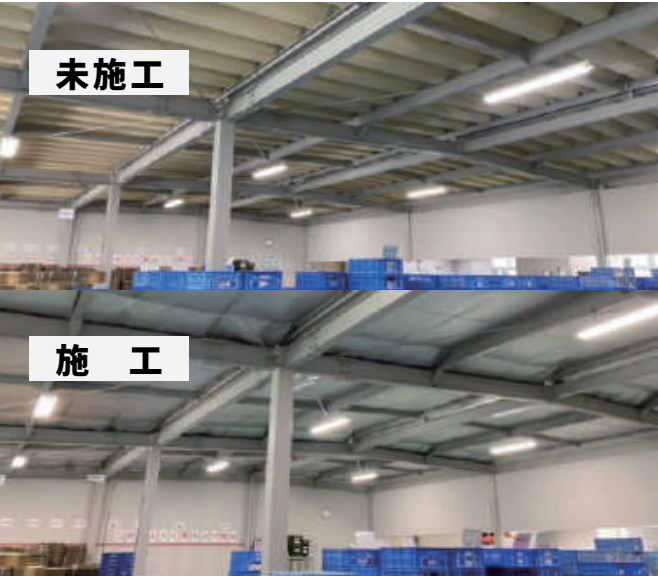
IS遮熱シート  
比較モニタリング  
Monitoring02 (株式会社やきやま様)

同構造の食品工場(倉庫)2階にて、IS遮熱シートを未施工・施工で分け、それぞれの地上約1.5mの箇所に毎日、13時を目途にデータ取得し、日中の温度推移を計測。

室内温度**マイナス9.1度**の温度差を実現
